# 福島第一原子力発電所事故の 教訓と対策

日立GEニュークリア・エナジー株式会社

2012年6月21日

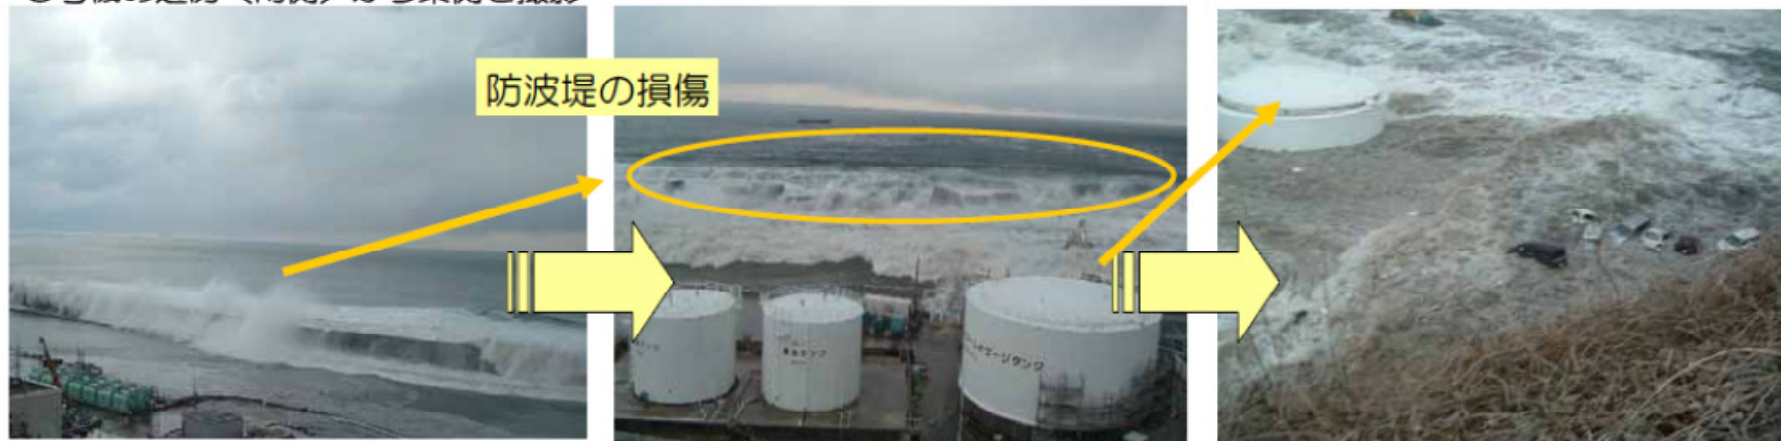
津波により建屋が水没、扉、ルーバーから侵入した海水が1階から地下に落水

5号機の近傍（南側）から東側を撮影

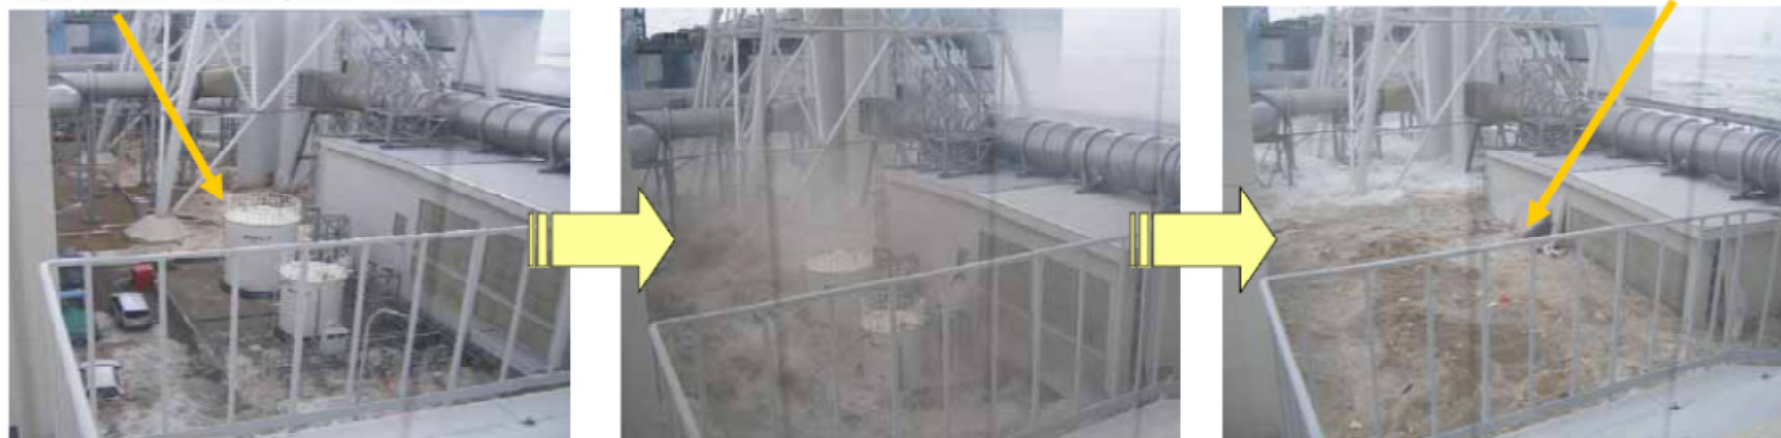
廃棄物処理建屋4階から北側を撮影  
タンク  
高さ約5.5m（敷地高O.P.+10m）

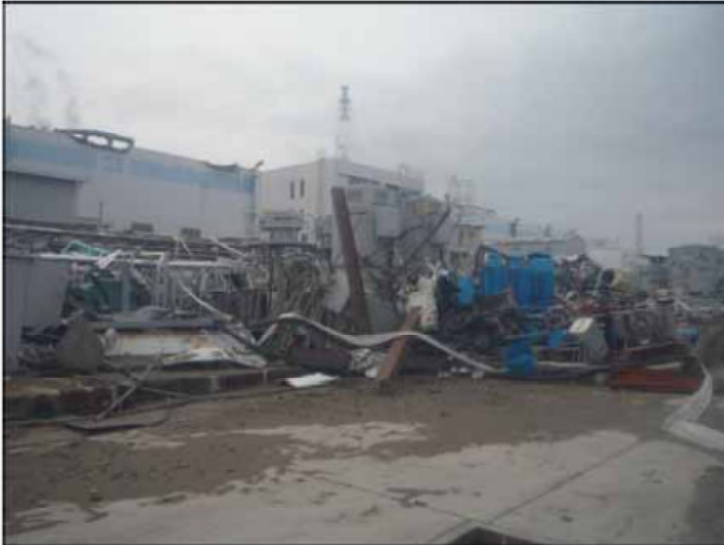
サイト全体に被害が及んだため、プラントへのアクセスが困難を極めた

3号機海水ポンプエリア近傍を撮影

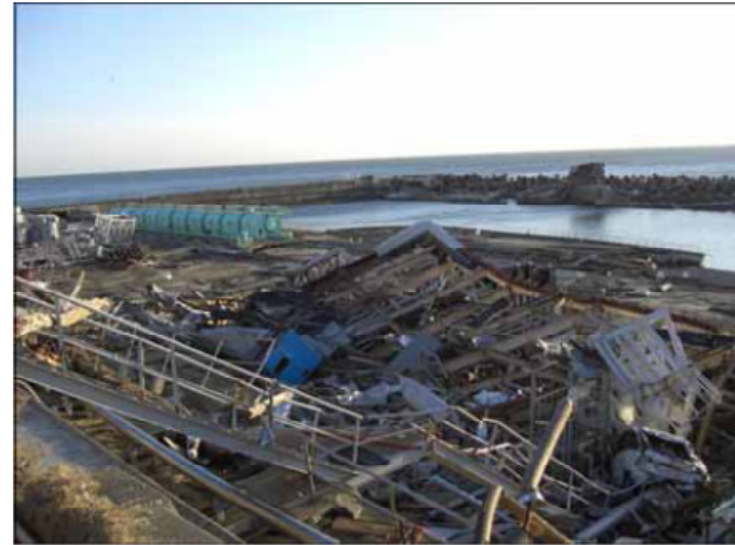
5・6号機取水設備周辺を撮影

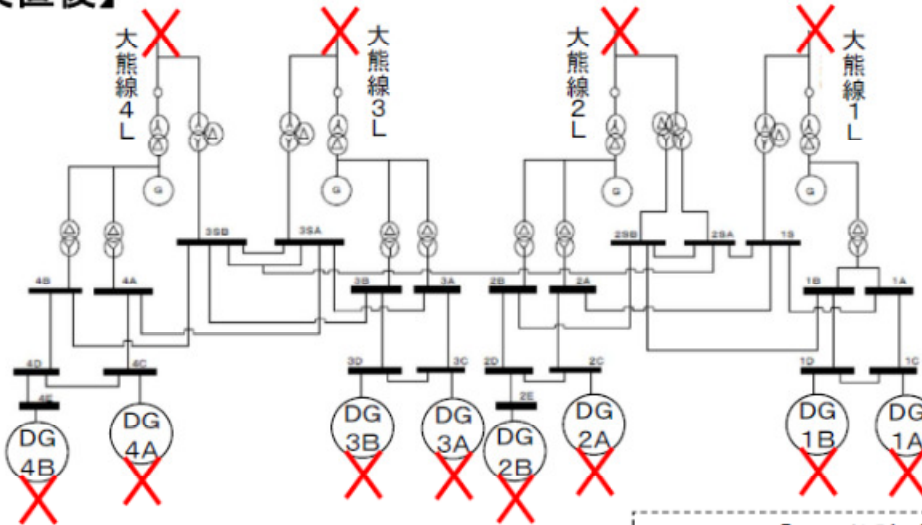
福島第一1～4号機

生き残った電源なし

大熊線1L、2L  
地震時に受電遮断器損傷  
大熊線3L  
改造工事中  
大熊線4L  
停止した原因を調査中

DGの×は「M/C故障」「海水系喪失」「DG本体故障」のいずれかによる機能喪失を示したもの

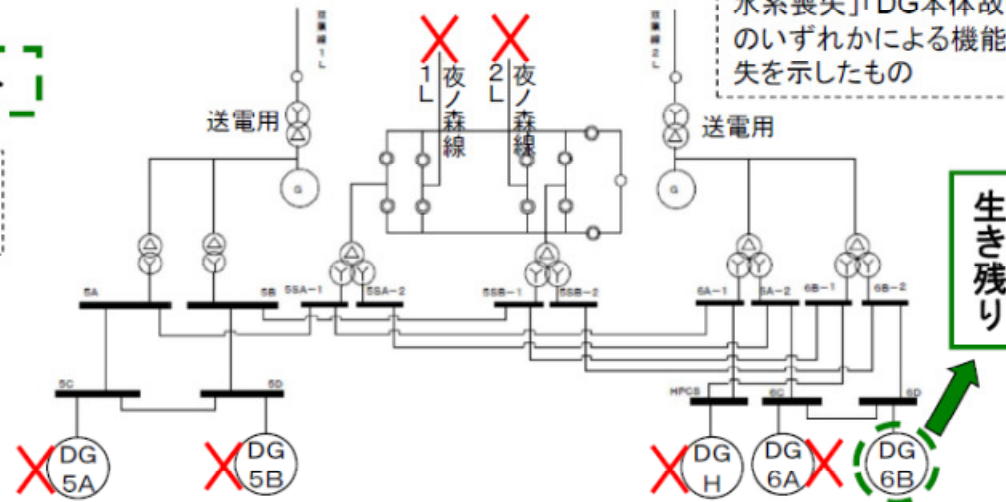
福島第一5～6号機

生き残りはDG6Bのみ

夜ノ森線1L、2L  
鉄塔が一部倒壊

生き残り

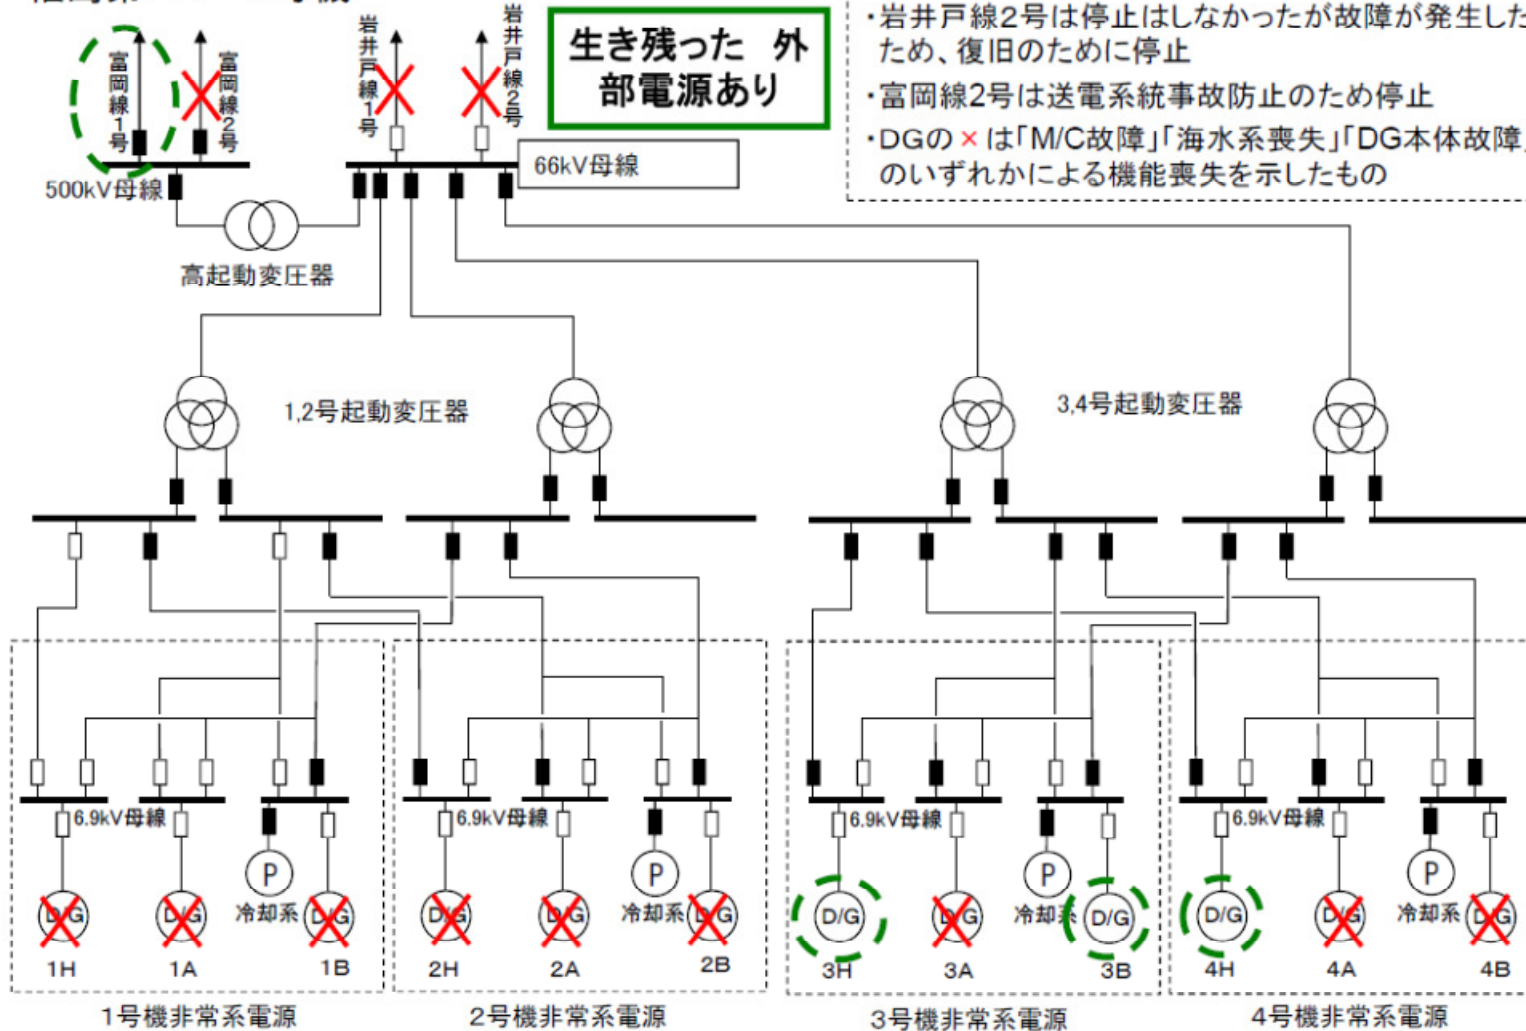
福島第二1～4号機

- ・岩井戸線1号は地震前から点検停止中
- ・岩井戸線2号は停止はしなかったが故障が発生したため、復旧のために停止
- ・富岡線2号は送電系統事故防止のため停止
- ・DGの×は「M/C故障」「海水系喪失」「DG本体故障」のいずれかによる機能喪失を示したもの

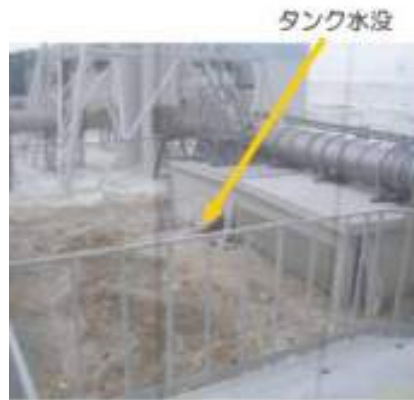
- 津波に対しては、可能な限り高位置に重要機器を配置すること及び水密化は有効
- しかし、給排気口の存在や過大な水撃力により完全な防御は困難

給排気口や扉、貫通口などから浸水の可能性

- 想定高さを超えた津波やその他の外部リスクに対しては、別の場所からの可搬もしくは仮設による復旧対策が必要
- 電源車、電源盤、注水系などの高台や防災棟(完全水密建屋など)に常備
- 緊急時のアクセスのために、緊急取り付け口の確保とアクセスルート作成のための重機の常備

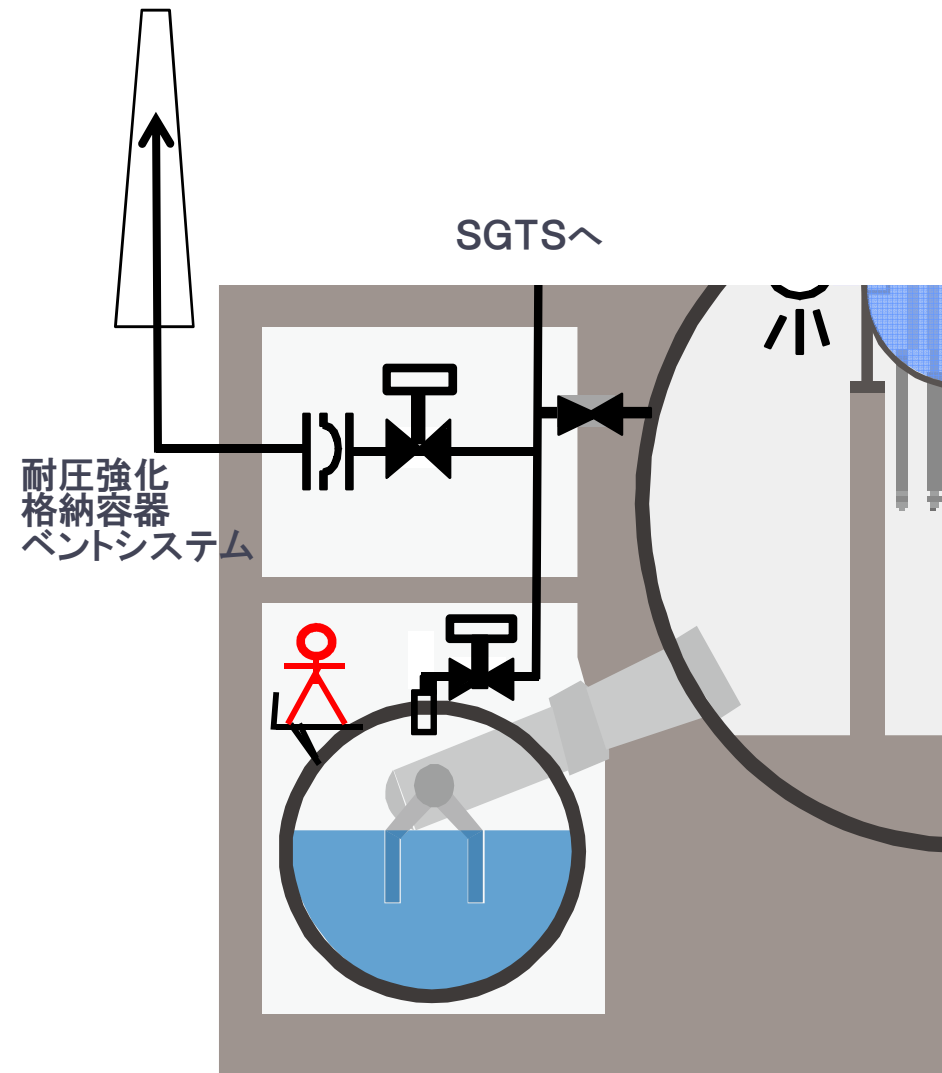
- ・WWベント弁がバウンダリー近傍に設置していたために、手動開実施する上でアクセスと操作に困難
- ・外部から注水実施時に繋ぎこみ先へのアクセスが困難
- ・外部から注水のバイパスがあり、炉心への有効な注水に遅れが発生

- ・ラプチャーディスクは誤操作によるバウンダリー機能喪失を防止するために設置していたが、タイムリーなWWベント実施の障害

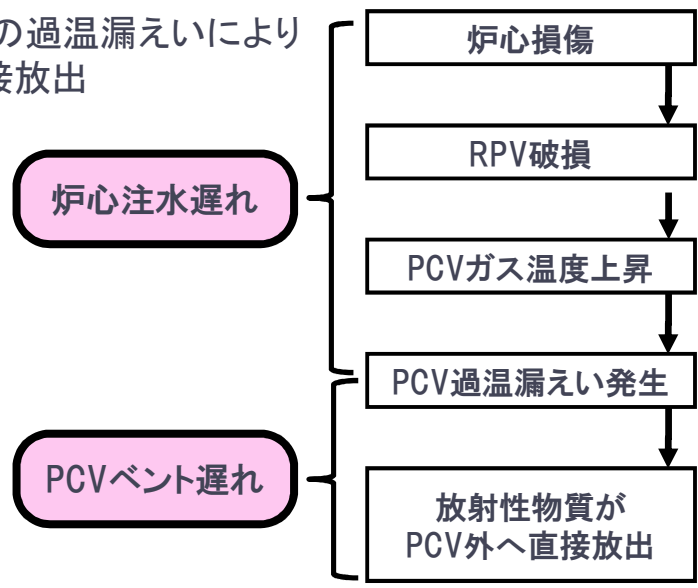
PCVフランジ部等の過温漏えいにより放射性物質が直接放出

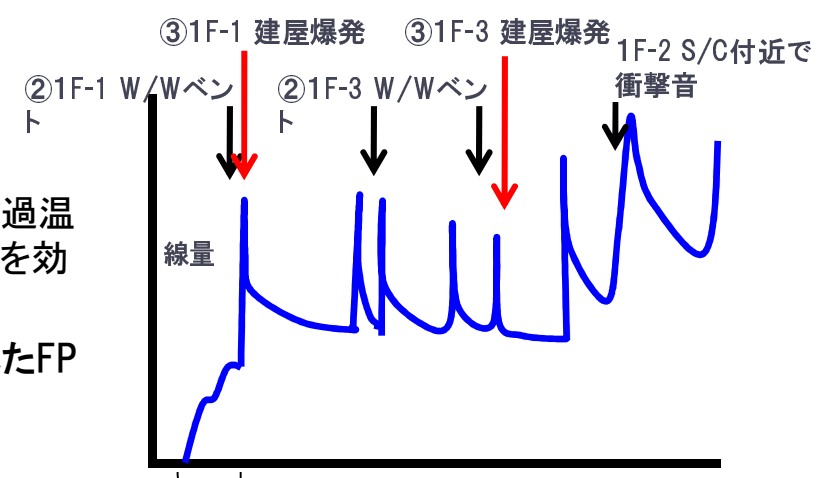
- 代替注水遅れ及びPCVベント遅れにより、ベント前にPCV過温リークが発生し、W/Wベントによる放射性物質放出抑制を効果的に実施できなかった可能性が高い。
- バックグラウンド上昇の主要因は、R/Bに直接放出されたFPが建屋爆発により環境へ放出されたものと考えられる。

①W/Wベント以前からバックグラウンドの上昇	②W/Wベント時の線量の影響は確認できない。	③1F-1/1F-3建屋爆発以降にバックグラウンドが上昇
------------------------	------------------------	------------------------------
