## 福島第一原子力発電所 1 号機 格納容器内部調査写真からの随想推理

24.5.31 石川迪夫

### 要旨

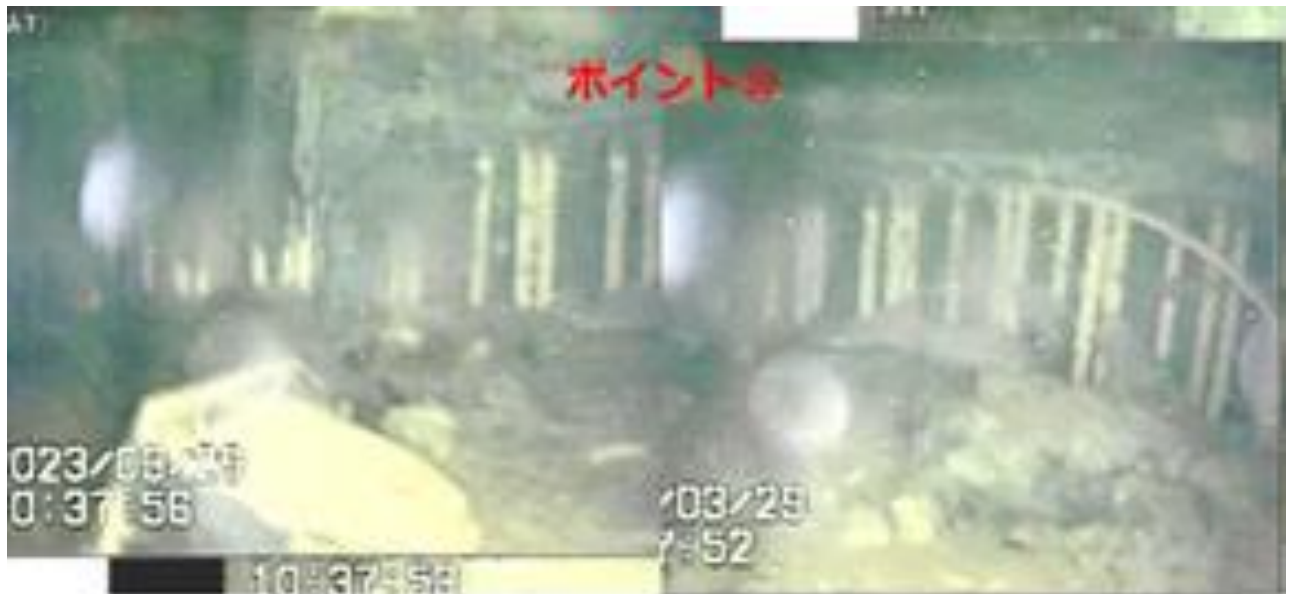
写真1 ペDESTAL内部空洞の写真

写真 1 は、ペDESTAL床の中央にカメラを置き、事故で出来たペDESTAL壁の損傷、壁に出来た空洞を撮影した写真である。真ん中に写っている林立した白くて短い棒は、空洞に残る鉄筋の残骸である。中に有ったコンクリートの砂利は、そのほとんどが流出して、鉄筋だけが空洞に残っているのだ。これまで見た事のないコンクリートの壊れ方で、周囲に存在していた砂利は一体どこへ行ったのか、まだ分っていない。空洞は、床上高さ 1~2m くらい、深さ 50cm くらいの大きさで、ペDESTALの壁全面に亘って造られている。

損傷した壁の高さは、1mとも 2m とも言う。だが、林立した鉄筋の長さから見て 2m もあるとは

見えないが、撮影に携わった全員が、空洞の高さは壁全面に亘ってほぼ一様であると言うので、破損高さは1~2m くらいと、曖昧なまま話を進める。

破壊された壁の高さが全面に亘ってほぼ一様であるとの話から推して、破壊の原因は爆発とか叩き壊したと言った、物理的な力が作用した動的な破壊ではない。酸やアルカリに浸蝕されたように、液体が関与した静的な破壊に見える。

損傷の原因は、12日午前5時46分より始まった炉心注水が流れ落ちてペDESTAL床面に水の溜まり、炉心から落下した高温の燃料棒と水との反応が起きて発生したジルカロイ燃焼の熱によって、壁面のコンクリートが損傷したものである。これについては、第3章で詳しく述べることとし、次の写真説明に移る。

1 号機のジルカロイ燃焼は、炉心があった原子炉圧力容器の中で誕生したものではない。ペDESTALの床上に溜まった水の中で発生した。爆発を起こした水素ガスも、同じ床上の水溜りの中で誕生した。激しい水中発熱であったから、ペDESTALの壁が全面に渡って損傷した。

空洞は、水を溜めていた円筒形の壁全体に、ほぼ一様の大きさに出来ていた。円筒形のペデスタルの壁が受けた輻射熱は、丸い水溜まり全体から誕生した 3000°C の水素ガスが発する輻射熱であるから、その熱量が壁全面に与える熱はほぼ一様と考えて良い。空洞の高さがほぼ一様に作られたのは、水中発熱による熱の作用が、壁全体に一様であったからであろう。いや逆で、ペデスタル壁の破壊が同一高さである事が、発熱原因は水中発熱にありと教えるメッセージであるといえよう。

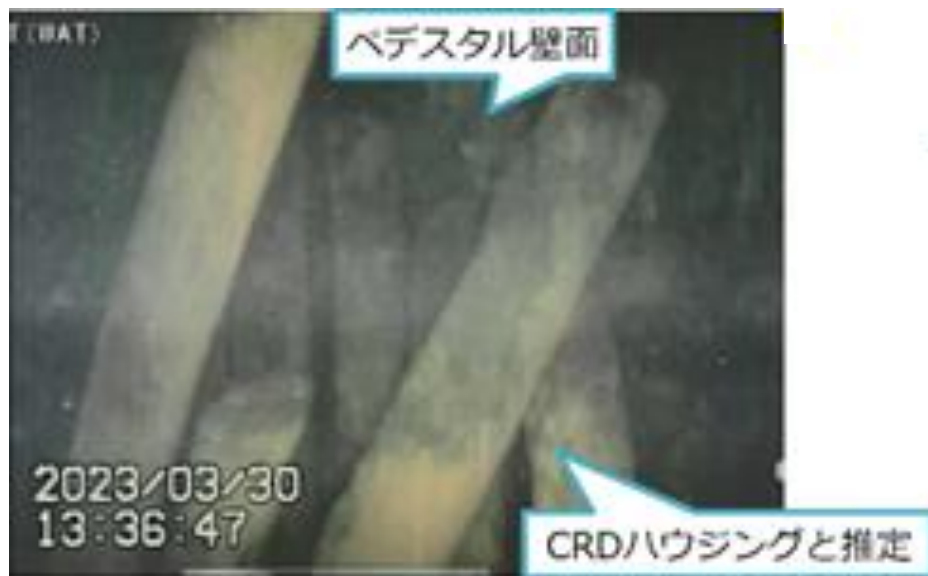
写真2 制御棒ハウジングの落下写真

写真2は、制御棒駆動機構ハウジングが一本ずつ落下したと見られる写真である。ハウジングの背後にある黒色部分はペDESTALの壁面と註釈記載があるので、落下したハウジングは床上に転がっているのではなく、壁にもたれて立っている状態と推察される。この写真から、ハウジングの1本々が個別に落下したと見られる。1本々の落下ではなく、数本が一緒になって落下し、落下の衝撃でバラバラになったとも考えられるが、ここでは1本ずつの落下と見て話を進める。

なお、制御棒駆動機構の長さは約4mであり、ペDESTALの内径は5mにすぎないから、長い制御棒に取ってはペDESTALは広い部屋ではなく、寸が詰まって転がり難い空間である。ハウジングが立っている理由は、こんな所に潜んでいるのかも知れない。

後述するが、ジルカロイ燃焼が生じた10分から15分くらいの間は、水素ガスの発生に伴う大嵐がペDESTALの内部で発生したと考えられている。壁に寄りかかったハウジングは、嵐によって吹き寄せられて集合したとも考えられる。これは第4章で詳しく述べる。

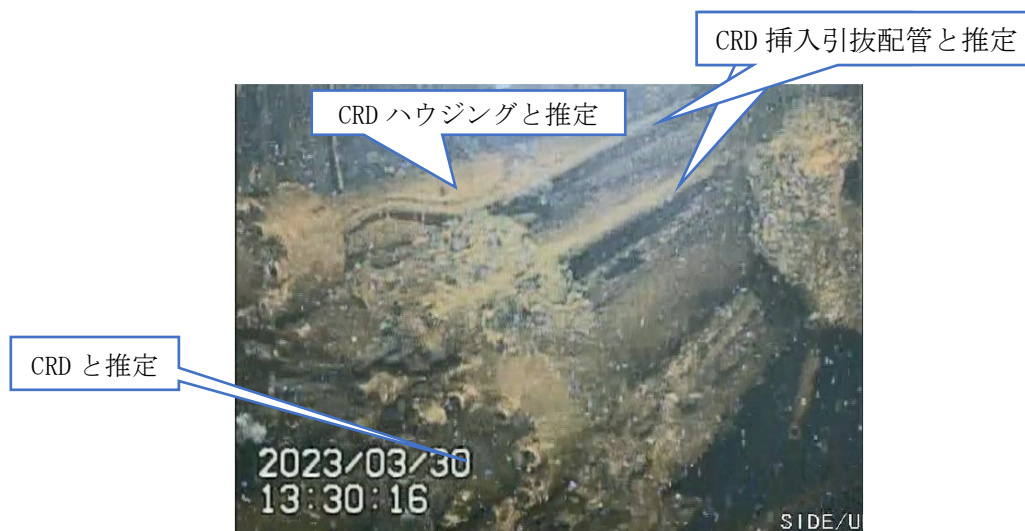
写真3 3本一組で落下したとみられる制御棒駆動機構ハウジング写真

写真3は、3本のハウジングが一体となって落下したと見られる写真である。ハウジングの全長が写っていないので正確な判断とは言えないが、ハウジングの底を形成する盲フランジ3枚がすべて同じ方向を向き、かつ同列に並んでいる事に加えて、3本のハウジングの間隔がほぼ同じで平行しているように見える事から、この一組のハウジングは相互の体形を崩さず、一体となって落下したと思われるのである。

もし写真3の集団落下が事実とすれば、これまで言い伝えられてきた炉心溶融についての定説——液化した高温の溶融炉心が圧力容器の中を流れ落ちて容器の底を溶かすという——原子力の常識が崩れる。圧力容器の底が溶融したのならば、制御棒は溶けた所から一本ずつ個別に脱落していくはずだから、3本の制御棒が形体を崩さずに一体となって落下すると言う説明は出来なくなる。

仮に、底板が完全に溶融していない状態であったために、3本一組となって落下できたと仮定しても、圧力容器の底からペDESTALの床までは、高低の差が8mもあるから、高温で柔らかくなった底板が落下の衝撃に耐えることは考えられないから、3体一組の形状が正常に保たれたまま残るということは考え難いのである。

また、途中までしか落下せず、途中でハウジングの支持構造物等の構造物にぶら下がっているとしたら、溶融炉心はこれらのハウジングも溶かしたはずだし、溶かすまでいかにくても、表面に溶融した炉心燃料が付着しているはずであるが、そのようなものは表面には観察されない。

なお、3本組の制御棒を下方から写した写真は、制御棒の背面が真っ黒であった。写真撮影者によれば、圧力容器底の破損部の中まではロボットからの光が届かぬので、背後が真っ黒になるとのことであった。圧力容器の底が破れて、ある程度の大きさの穴が開いたと考えて、間違いないであろう。

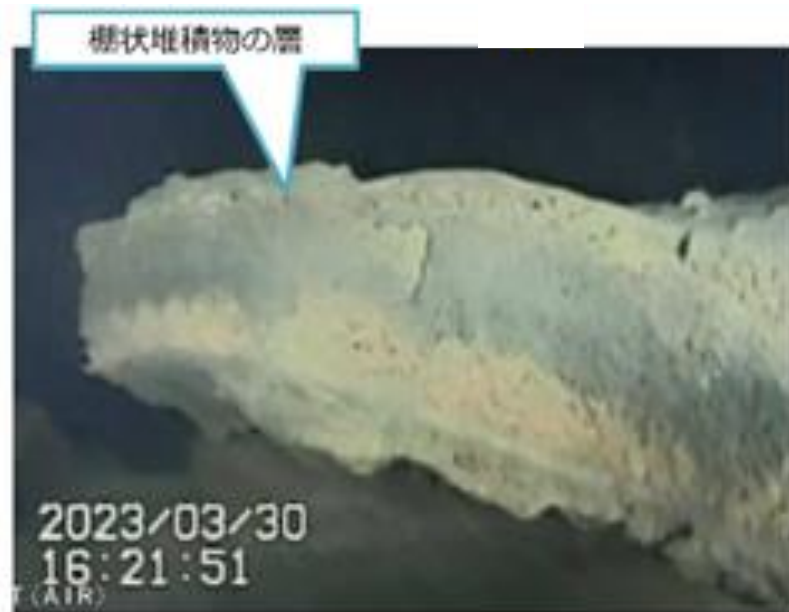
写真4 突起状堆積物の写真

ペDESTAL出入り口の外側に出現した突起状の堆積物である。格納容器の内部には、この様な堆積物が数多く存在して、壁や機械類に付着していると言う。その中で最も有名なものが、突起状堆積物と名付けられた写真4に示す堆積物である。

突起状堆積物は、まるで生えているかのように、壁から水平に突きだした突起である。突起は、酸化物で出来たと思われる多重の層で、層の中には多数の小穴が点在している、軽くて脆いものらしい。写真にあるように、格層は洋菓子のケーキのように着色している。突起状堆積物の場合、最上層が白色、真ん中は分厚い灰色で、下層は黄色い層が部分的に付着している。厚みは、層全体で数 cm もあろうか。

この様な腰掛け茸を連想させる棚状堆積物は、格納容器の中では随所に見られるという。堆積物の化学分析がまだ行われていないので、何者であるのかは今の所不明だ。

分析前の不確かな憶測を述べると、棚状堆積物の出自は、セメントが持つ化学物質や格納容器内の機器を覆う保温材などが、高温の熱で溶たり分解して灰汁と化し、格納容器床に溜まった水中で比重による層分離を起こし、化学反応を起こした上澄み液が冷えて出来上がったのではないかと想像している。

写真4に見られる様に、突起状堆積物に穴が沢山みられるのは、生成の途中に大量の水素ガスが混入した痕跡と思われる。後述する様に、水素ガスは炉心溶融を引き起こしたジルカロイ燃焼により発生したガスであるから、天然には存在しないアクチニド元素を含んだ放射能で、強く汚染されていると考えて間違いはない。再処理工場と同じように、人体に対して強い毒性を持つと想定されている汚染物質と考えて、取り扱うしかない。十分に注意して取り扱う事だ。

廃炉を経験した者としての注意を述べておくと、これらの堆積物は、格納容器の廃炉工事が始まれば真っ先に処理・処分されるものである。堆積物は、放射性物質の多い格納容器の中で水が関与して誕生したと考えられる物体であるから、その内部には有害な放射能が多量に含まれていると考えられる。

経験の少ない堆積物の取り出しに際しては、その毒性や汚染状況を、作業の前に十分に調査して、作業が素早く行えるような準備と訓練を十分に施した上で、実施して欲しい。

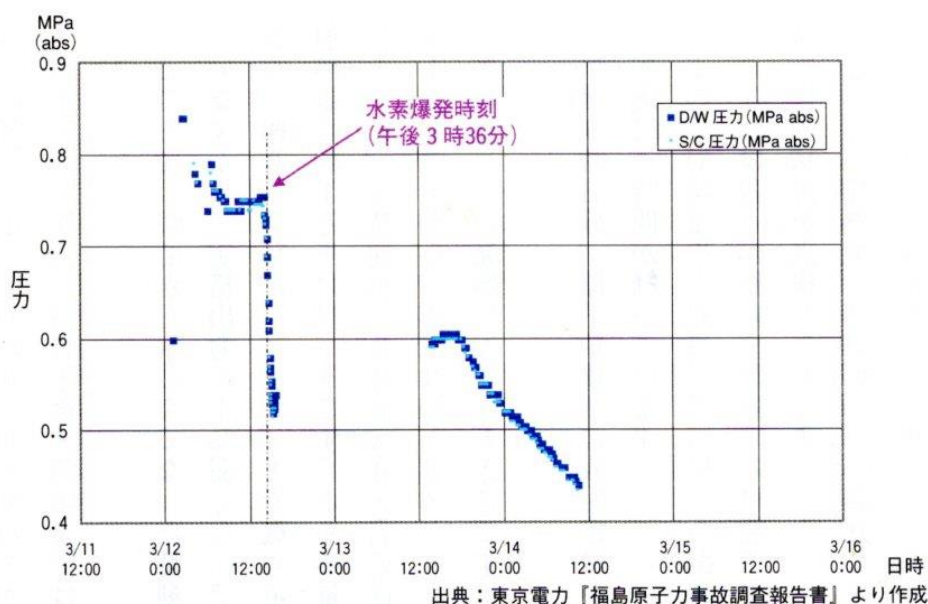
図2 1号機の格納容器圧力の変化（測定値）（参考文献1の図1.2.23より）

朝5時頃の1トン注水で始まり、原子炉内で暖められていた残留炉心の燃料棒で「ちょろちょろ」と再開したジルコニウム・水反応は、9時15分から始まった本格的な注水の継続によって徐々に広がり、燃料棒の分断が始まる程度にまで炉心温度を上昇させたのが「中ぽっぱ」だ。この状態が過ぎると、高温となった燃料棒は、時折、水の溜まったペDESTAL床に落下して、小型のジルカロイ燃焼を起していたかも知れない。

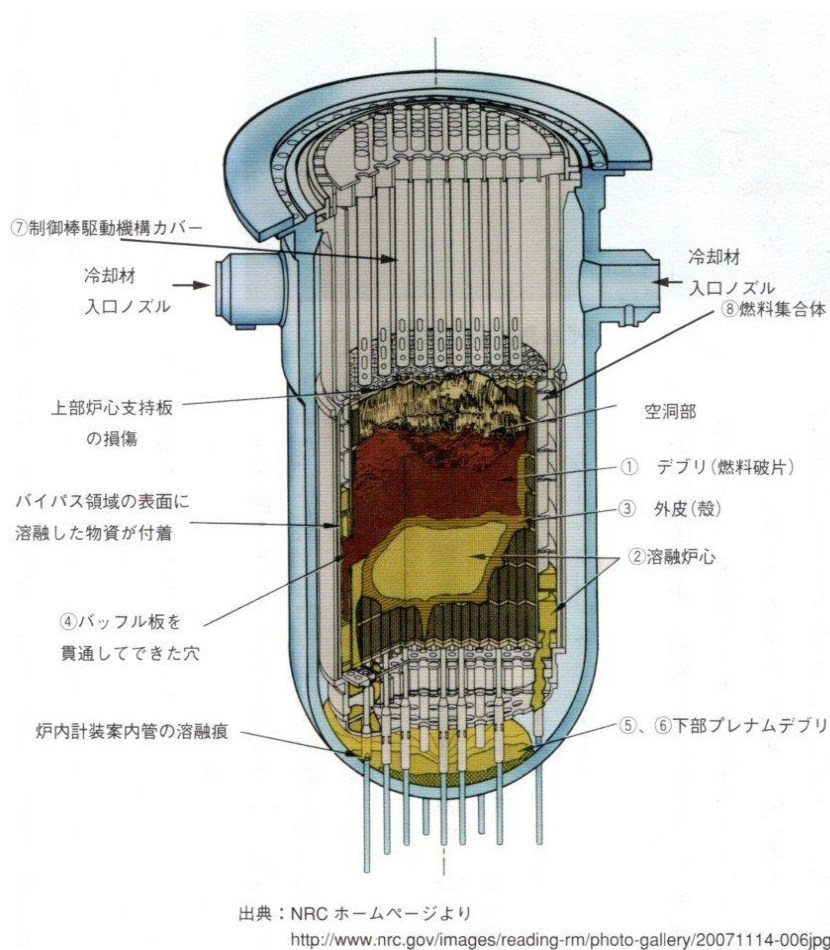
図4 TMI の炉心溶融図（参考文献1の図1.1.1より）

溶融した炉心が流動して圧力容器の底に流れ落ちるといふ、炉心溶融についての定説に僕が疑いを持ったのは、福島事故の検討のために、図4のTMI事故の溶融炉心のスケッチ図を見直した時だ。

TMI 事故は、加圧器逃がし弁の吹き止まり失敗によって起きた。安全で言う、小口径破断冷却材喪失事故（小口径 LOCA）だが、炉心溶融にまで事故が進展したのは、福島事故と同じジルカロイ燃焼の発生による。詳細は省略するが、水を半分位失った炉心を冷却しようとして、一次冷却材ポンプを動かした途端、熱交換器の中で冷えた水が一举に炉心に流入して、高温の燃料棒と反応したためだ。原子炉圧力が急上昇し、あれよあれよと言う間に安全弁が開き、炉心が溶融して、水素爆発も起きた。以上が、TMI 事故の概要である。

殻の上面には、細かく分断された燃料棒の破片（デブリ）が沢山積み重なって乗っており、殻の上面はその重量で平面になっている。この事実は、殻を作った炉心の熔融と、デブリが落下した時刻に時間差がある事を示している。

別の見方をすれば、熔融した  $\text{UO}_2$  は融点の高い坩堝（殻）となり、その中で共晶体中心の合金が製錬されたのだ。この共晶体の一部が、殻の上に落下してきた燃料棒の分断片（燃料デブリ）の重量に押されて坩堝の側面を破り、一部が流れ出て圧力容器の底に溜まった。この流れ落ちた共晶体を除いて、熔融燃料のほとんどは殻の中に残っている。

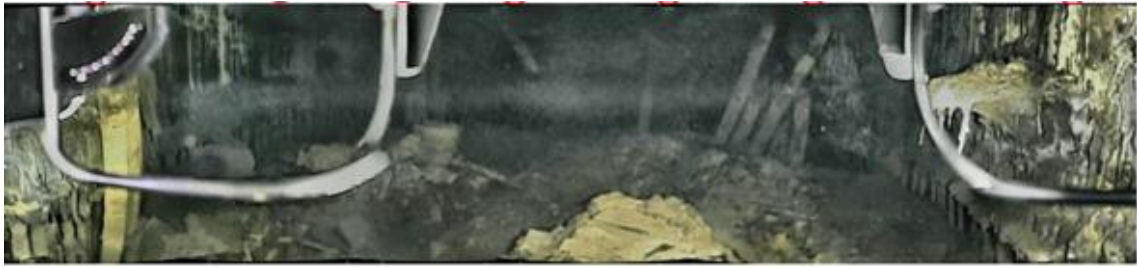
写真5 ペDESTAL内部の外観合成写真

東電とIRIDは、最近映像を分析して、写真5に示すペデスタル内部の合成写真を作り、公開している。これによると、ペデスタル内部に設置していた制御棒駆動機構交換機は跡形も無く姿を消し、写真3にあるような制御棒駆動機構ハウジング十数本がペスタル壁の周辺に確認されるだけと言う。制御棒駆動機構の交換機はなくなっているのに、十数本のハウジングが数十本残されているのも面白い事実だ。

これらの事実から見て、12日2時半に起きた炉心高温部の落下によって、炉心の真下にあったハウジング等の構造物は溶けて姿を消し、残っていた十数本のハウジングだけが嵐で落下して、壁に吹き寄せられたのではないかとも思えるが、真相が分かるのは調査が進んだもっと後日の事だ。
