# 福島第一原子力発電所事故の 教訓と対策

日立GEニュークリア・エナジー株式会社

2012年6月21日

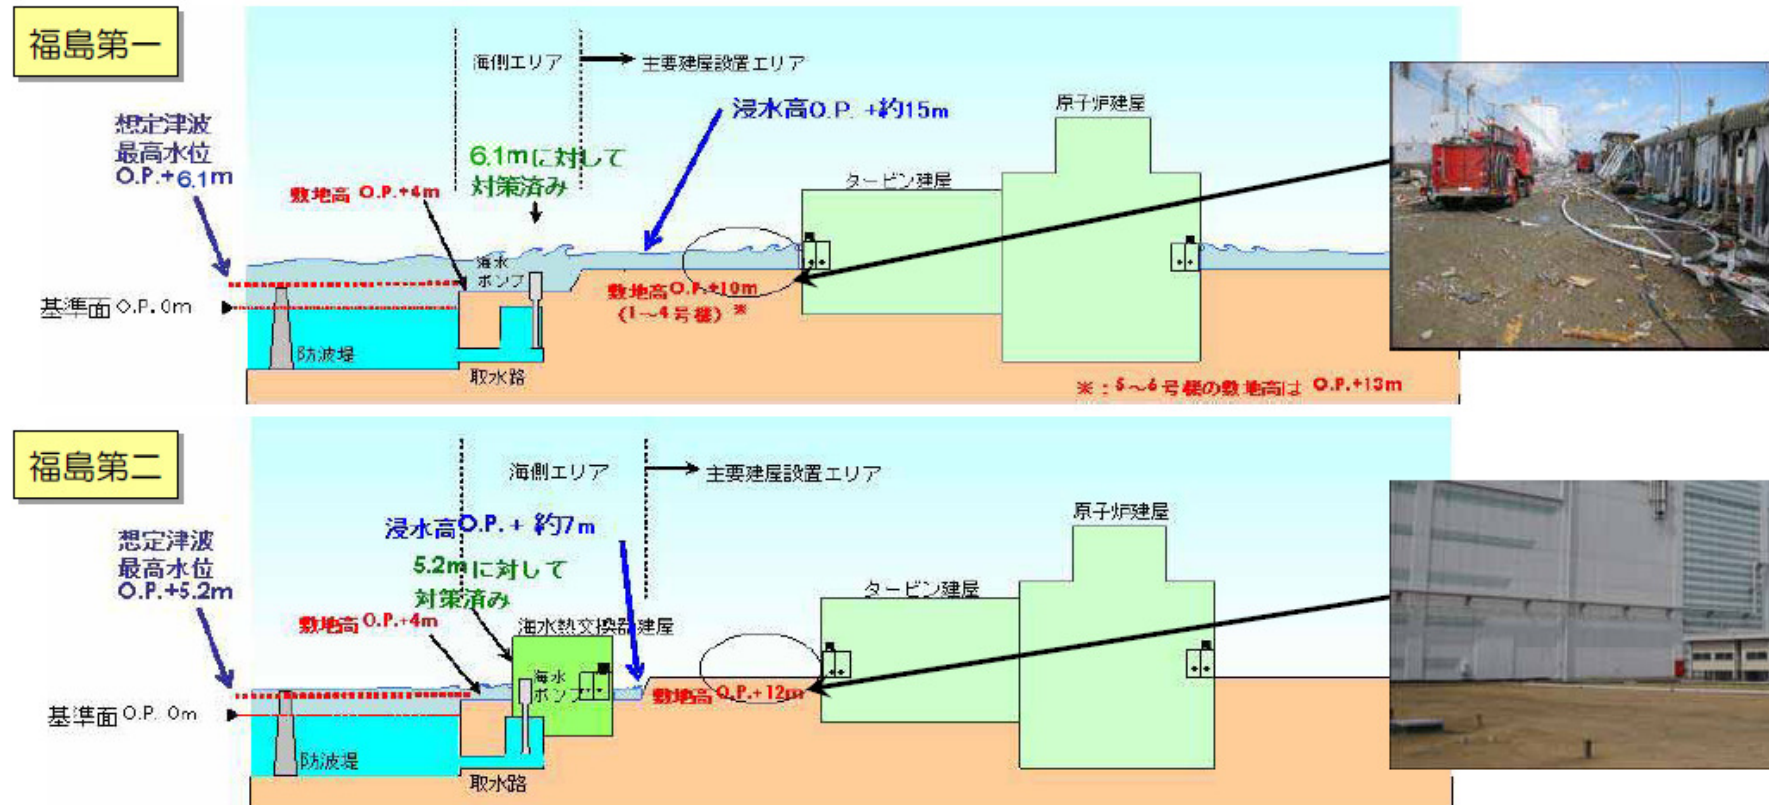
- 平成21年に最新の海底地形データ等を用いて評価を行い、基準面（O.P.）に対し、**6.1m**（福島第一）、**5.2m**（福島第二）の高さの津波への対策を講じていました。
- 福島第一では基準水面に対し**約15m**、福島第二では基準水面に対し**約7m**浸水しました。
- 福島第一への津波の影響（水位及び浸水域）は、福島第二のものに比べ、大きかったことが確認されています。

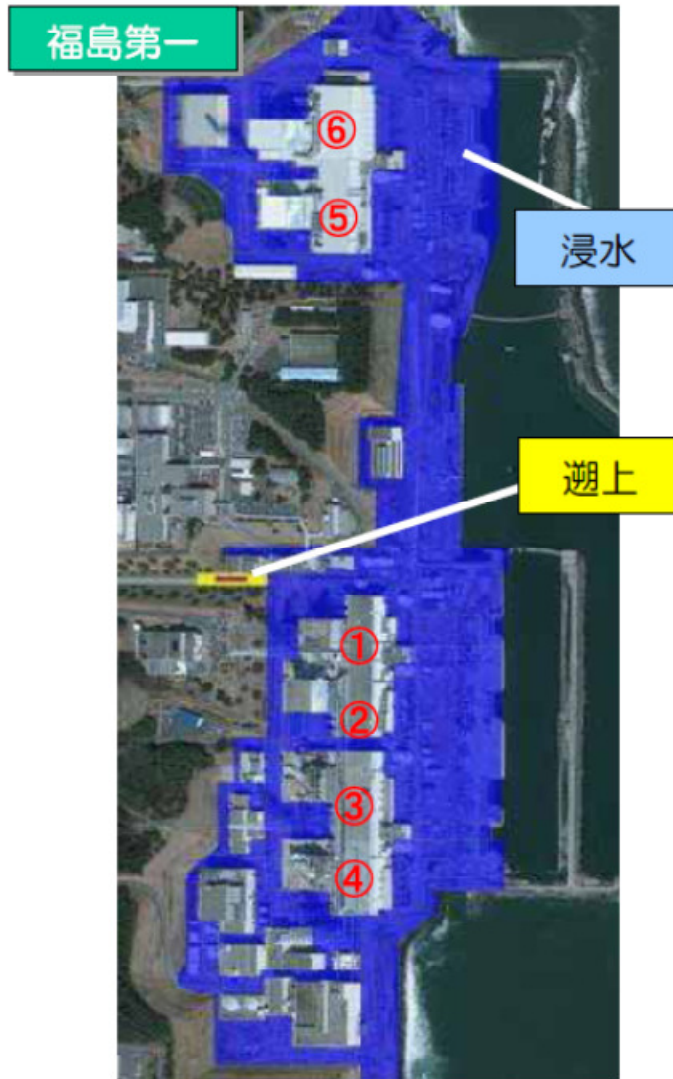
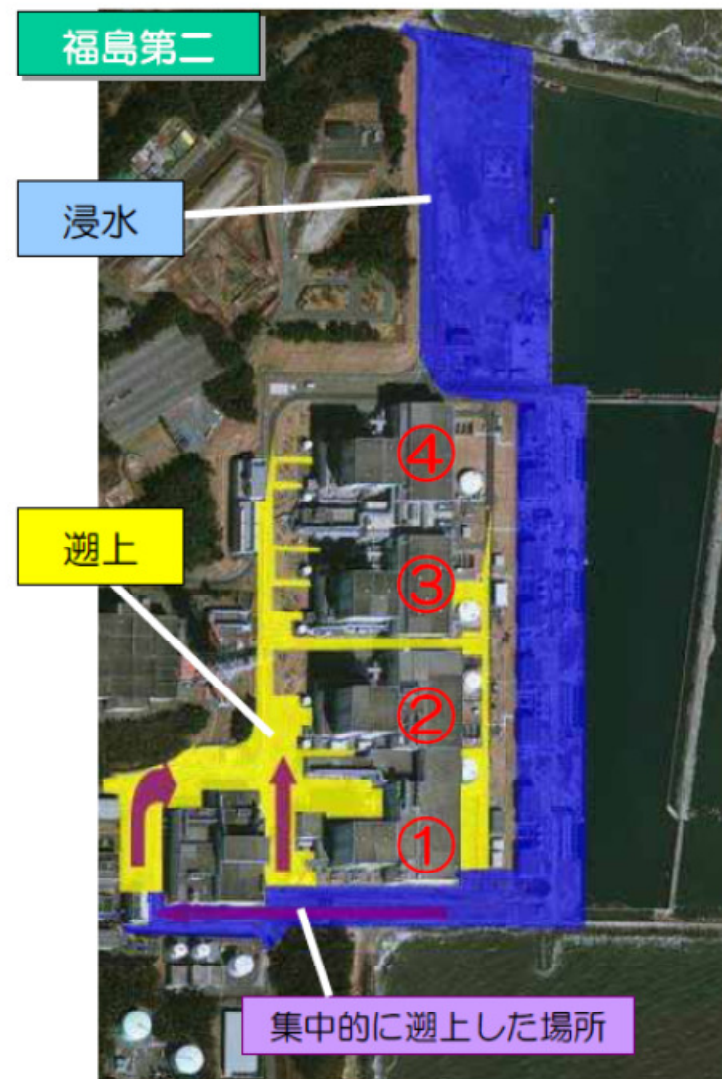
1F、2Fサイトともに津波がサイト全体に襲来

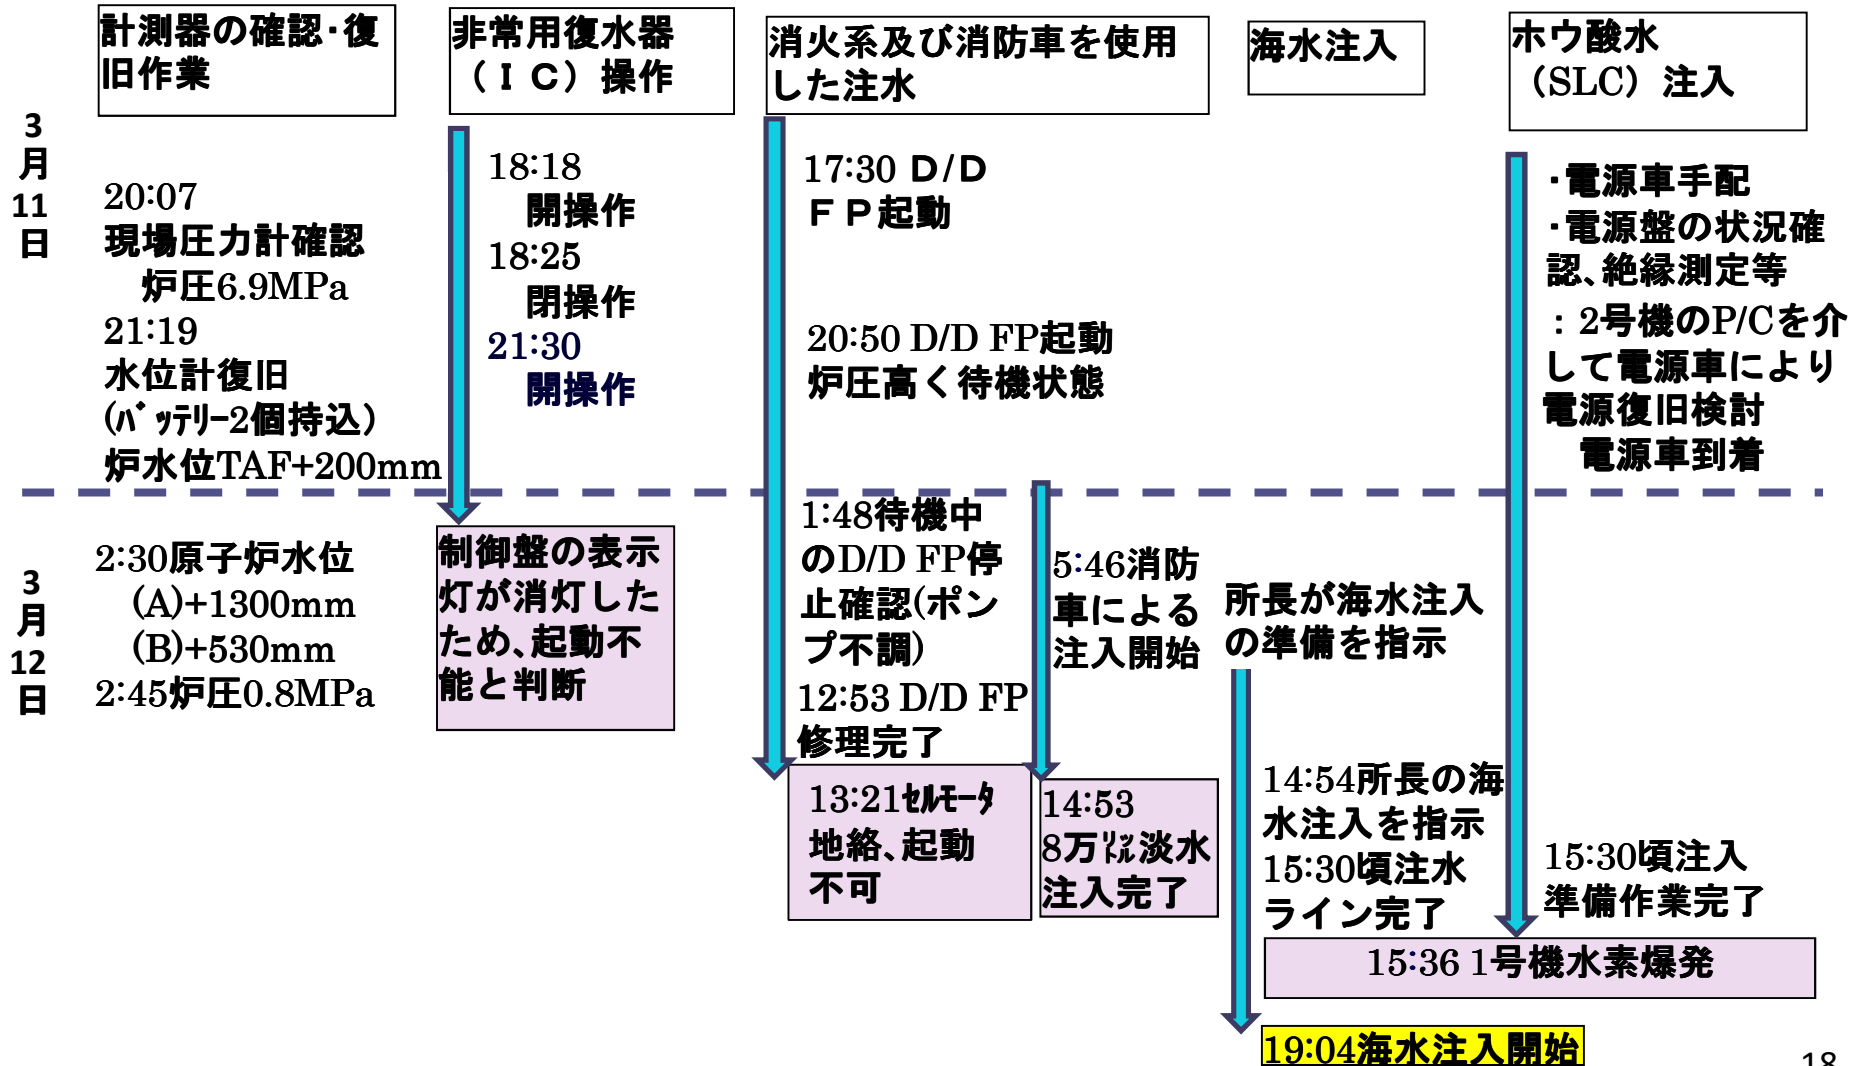
# 福島第一1号機の注水開始までの経緯（津波襲以降）

16:36原災法15条事象発生(原子炉水位不明のため、非常用炉心冷却装置注水不能)→16:45通報  
 16:45原子炉水位を確認→16:55原災法15条事象の解除を通報  
 17:07原子炉水位を再度確認できなくなる→17:12原災法15条通報

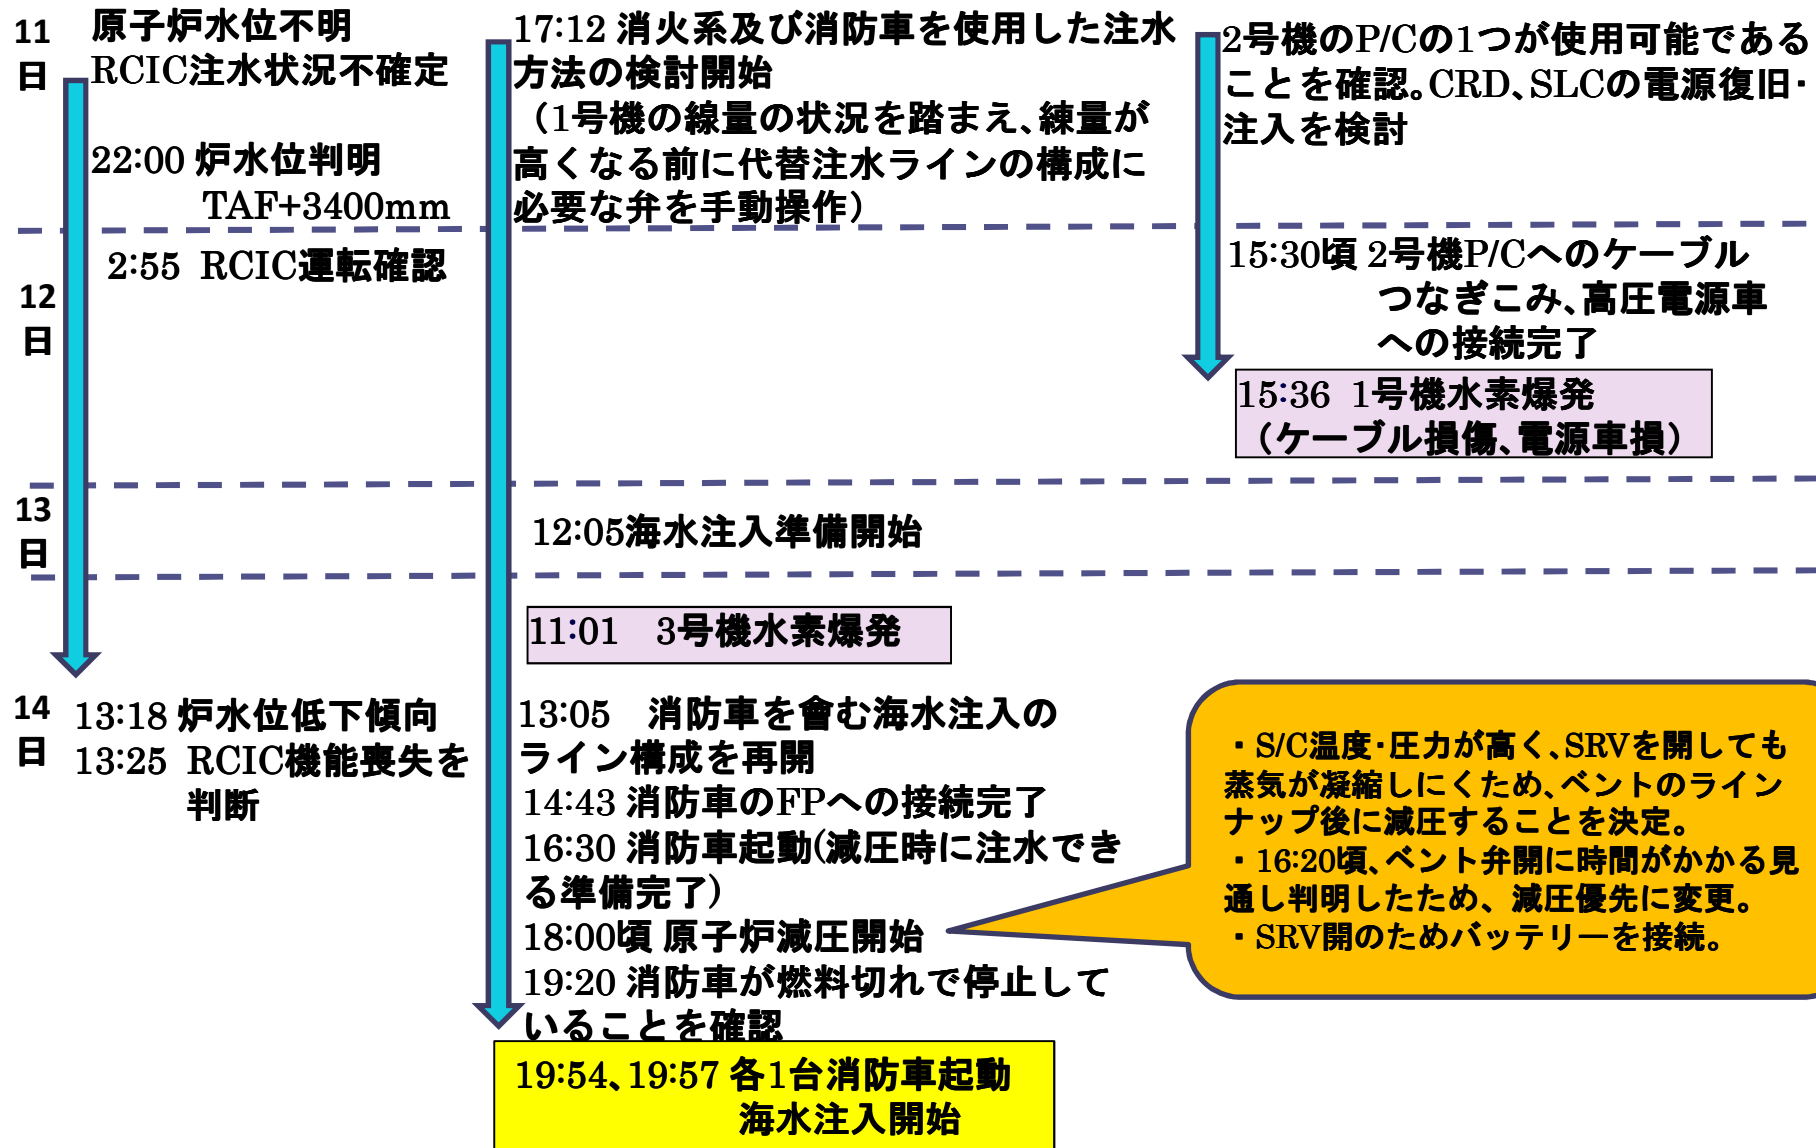
# 福島第一2号機の注水開始までの経緯(津波襲来以降)

16:36原子力災害対策特別措置法15条事象発生(非常用炉心冷却装置注水不能)

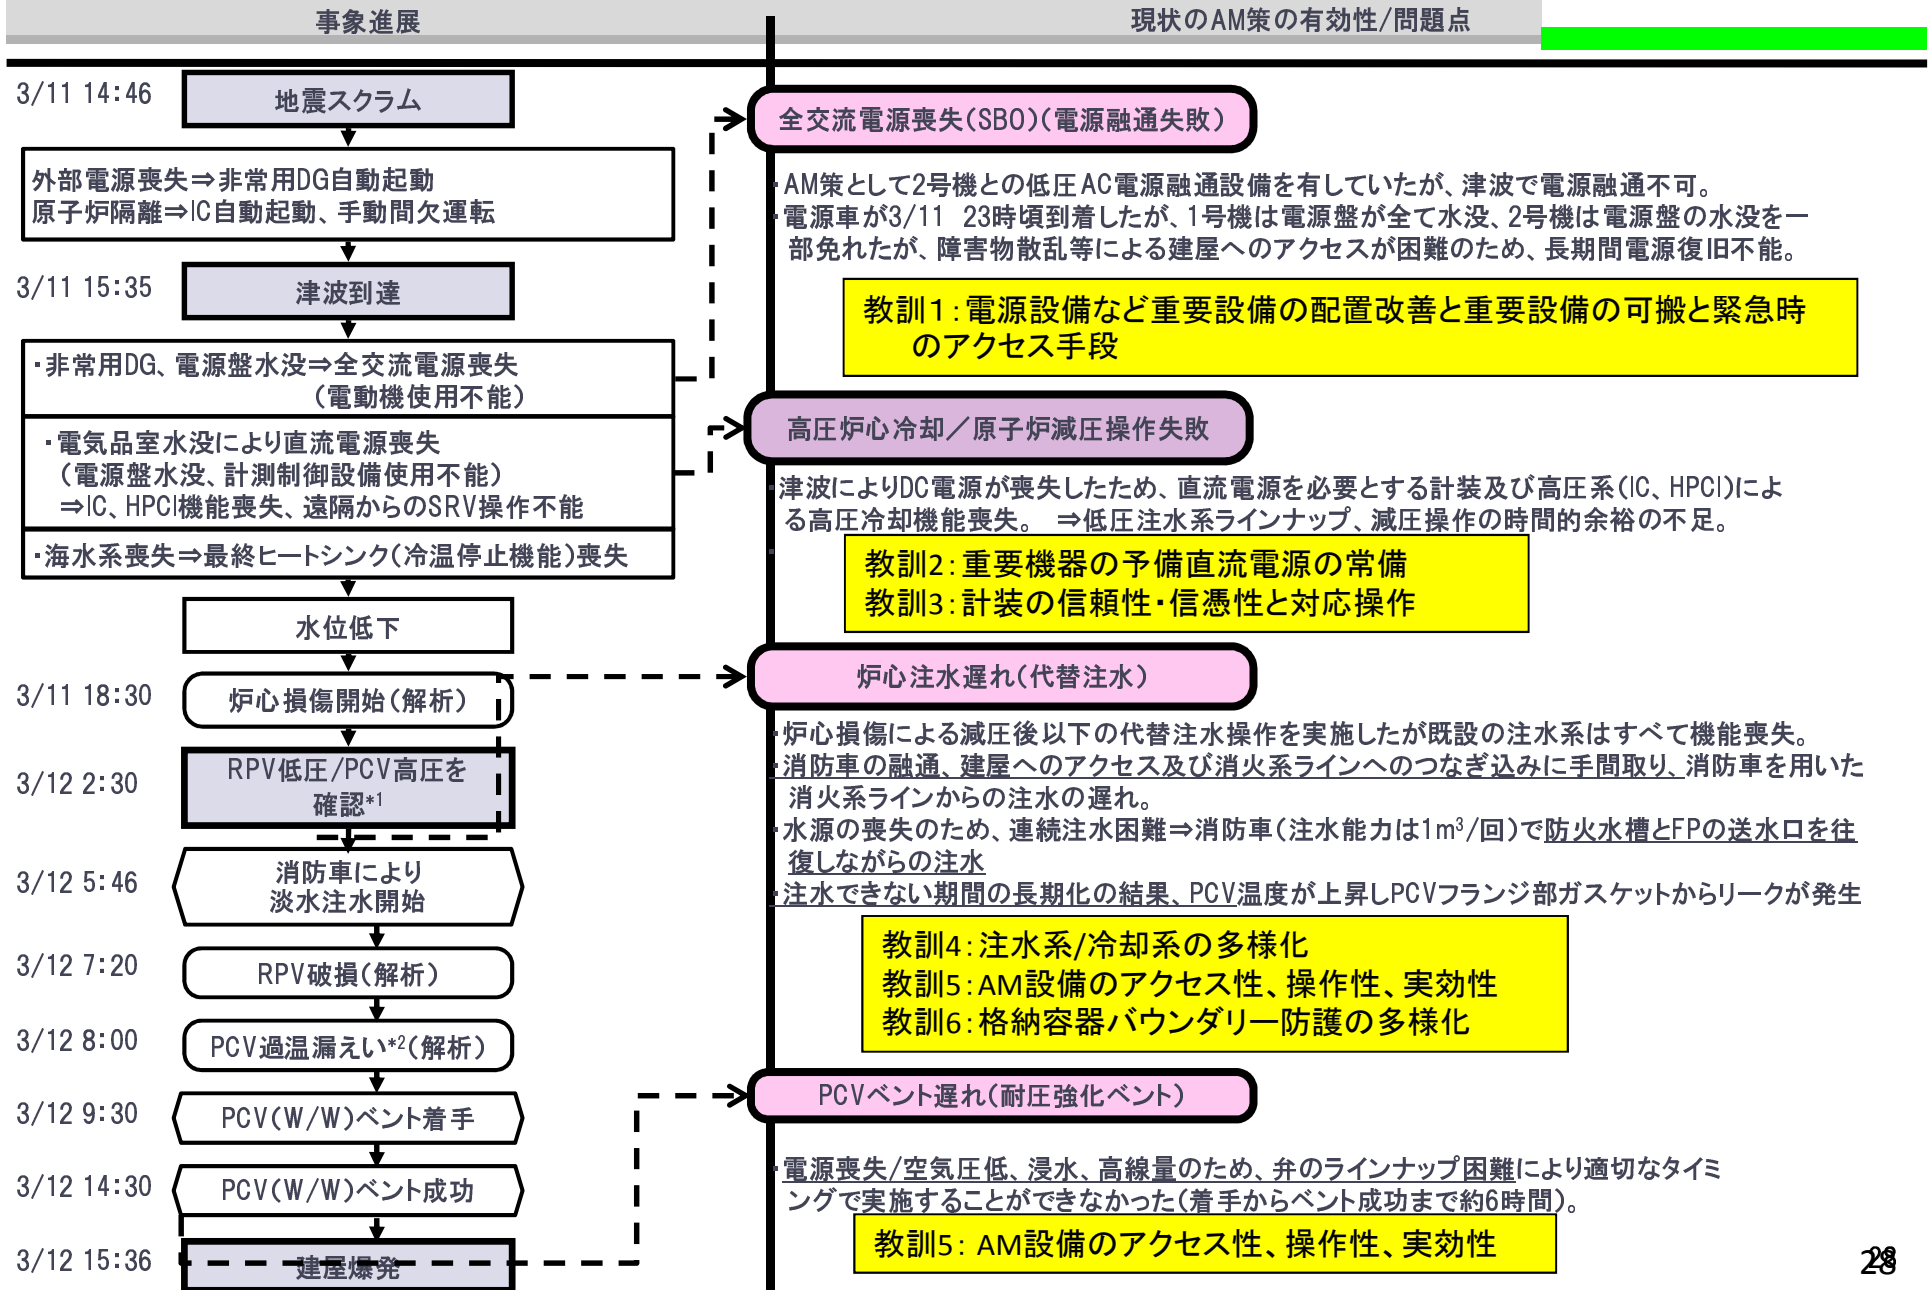
## (2) 1F-1の事象進展と現状のAM策の有効性/問題点

- 福島第一発電所のプラントは、既にAM対策も整備されており、現時点で世界水準の安全レベルを達成していた。
- 今回の事故は、地震後約40分後に襲った設計想定を超えた津波により、全交流電源事象と最終ヒートシンク喪失を同時に引き起こしただけでなく、AM対策設備を含む多重、多様に用意していた設備のほとんどが全滅したことによるものである。
- 特に、直流電源の喪失、メタクラ/パワーセンターの浸水、全ての低圧注水手段の喪失は、あらゆる回復操作を阻むものだった。
- 低圧注水手段を長期間喪失していたために、原子炉の減圧ができずに炉心損傷を引き起こしただけでなく、格納容器の過温破損による土壌汚染を招いてしまった。

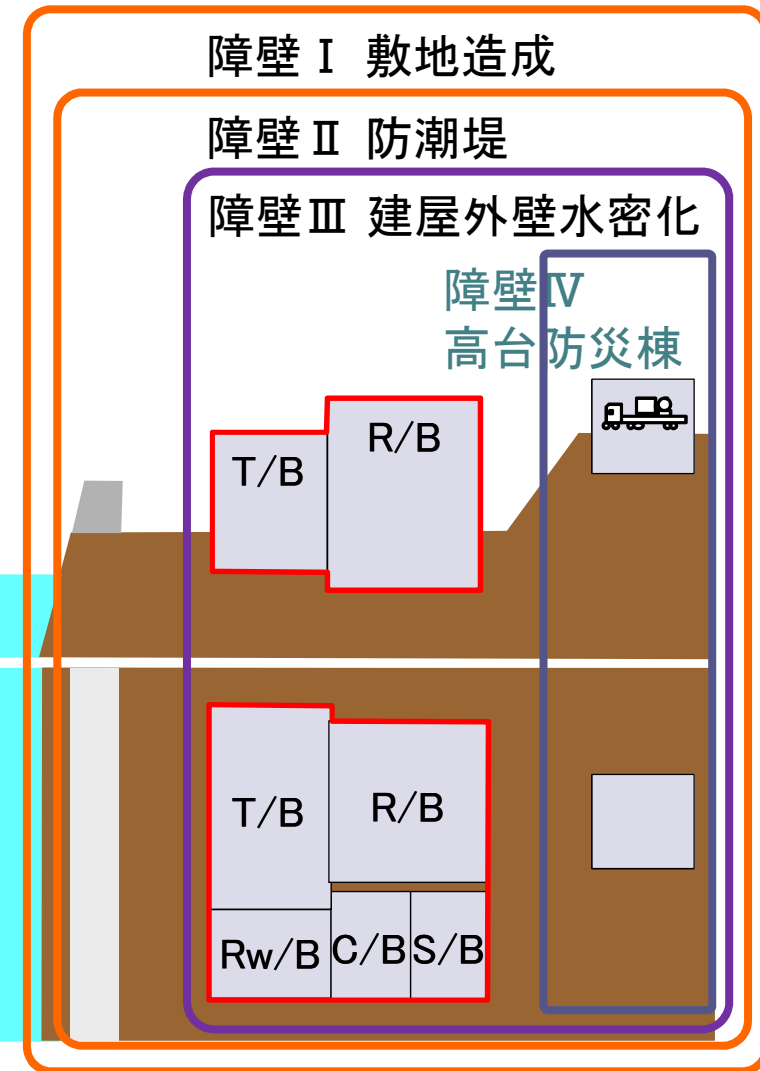
- 津波に対しては、可能な限り高位置に重要機器を配置すること及び水密化は有効
- しかし、給排気口の存在や過大な水撃力により完全な防御は困難

- 想定高さを超えた津波やその他の外部リスクに対しては、別の場所からの可搬もしくは仮設による復旧対策が必要
- 電源車、電源盤、注水系などの高台や防災棟(完全水密建屋など)に常備
- 緊急時のアクセスのために、緊急取り付け口の確保とアクセスルート作成のための重機の常備

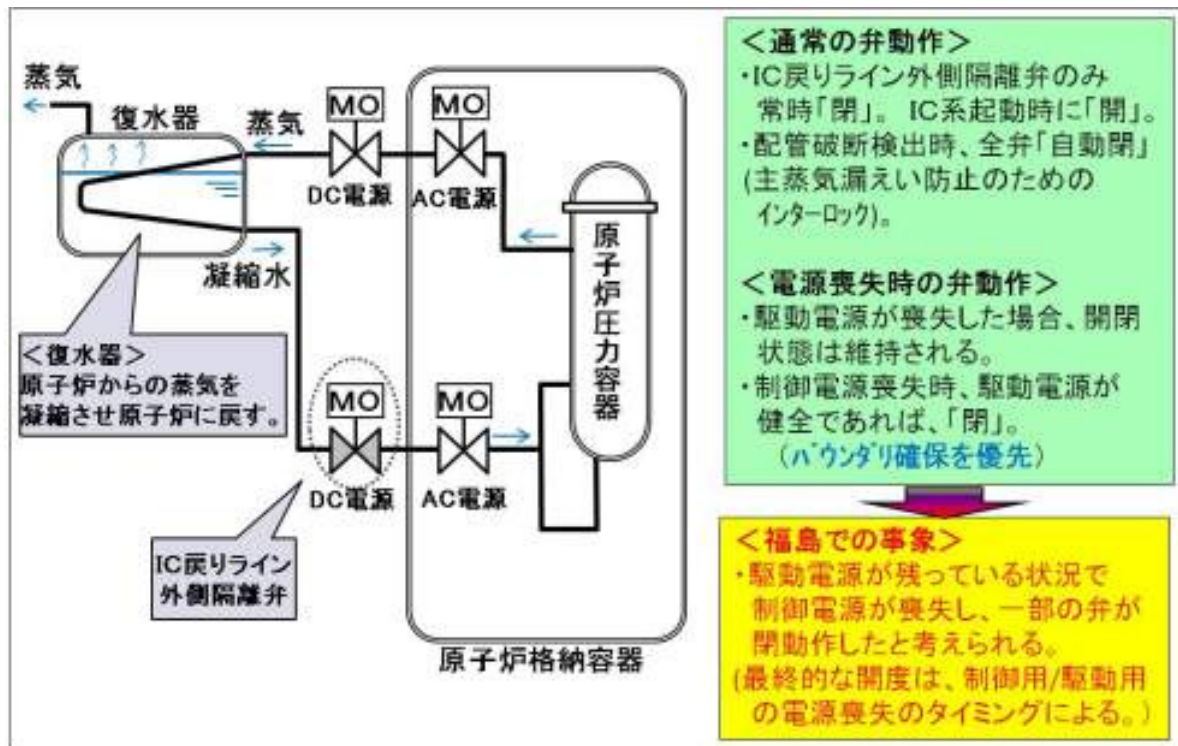
## 教訓2: 重要機器の予備直流電源の常備

- 非常用復水器(IC)は原子炉隔離時の冷却設備として設置されており、機能喪失時はHPCIや原子炉減圧から低圧注水系に役割を移行することが現行の設計⇒一次系の隔離機能を優先して隔離弁をフェイルクローズに設定
- 過酷事故(SA)までICの機能を期待した場合は、隔離弁のフェイルオープンの選択もあるが、設計基準事故時のバウンダリー機能確保をどのように担保するかが課題
- やはり、ICは原子炉隔離までの機能としてSAでは別途隔離弁を手動もしくは自動開の手段(予備の直流電源の常備)を追加するべきではないか。

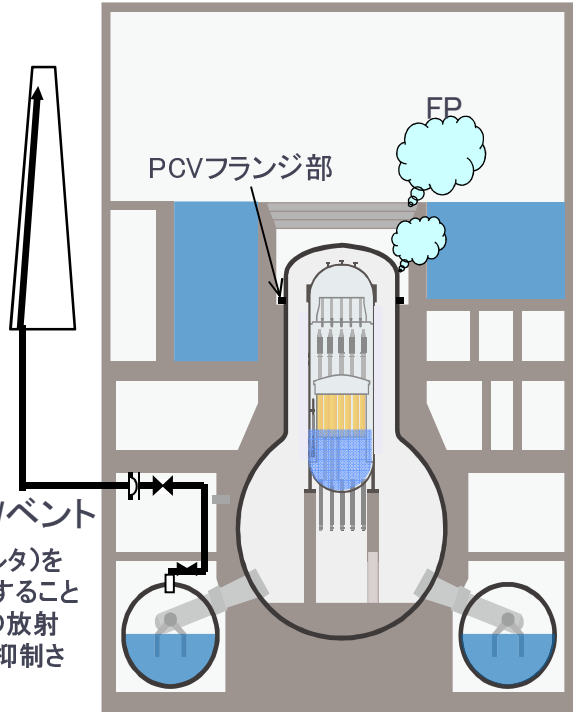
## 事象進展

PCVフランジ部等の過温漏えいにより放射性物質が直接放出
