## 福島第一原子力発電所 1 号機 格納容器内部調査写真からの随想推理

24.5.31 石川迪夫

### 要旨

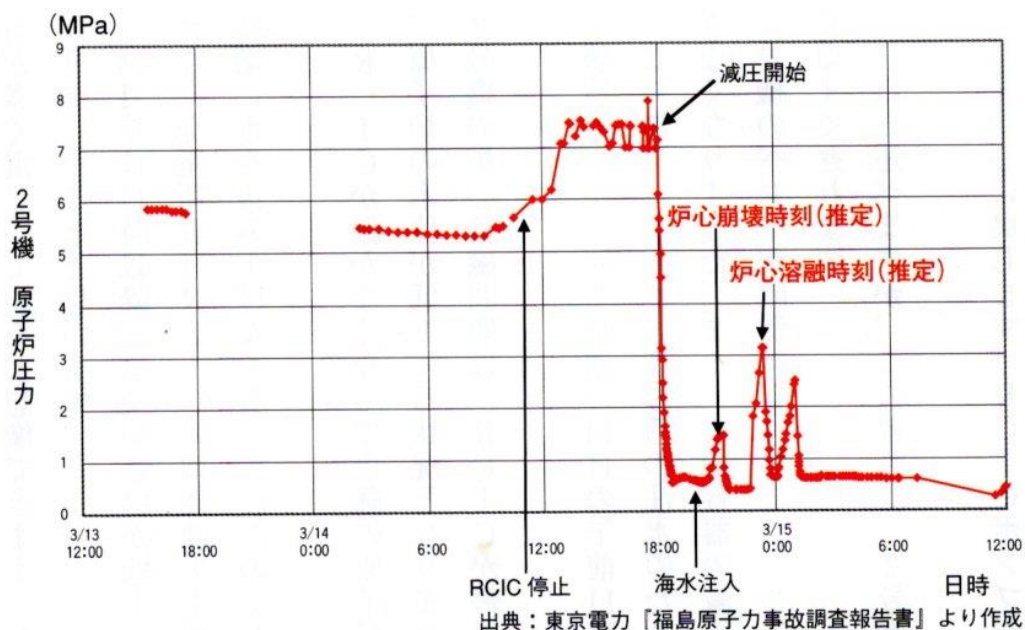
図 3 2 号機の原子炉圧力変化（測定値）（参考文献 1 の図 1.2.9 より）

図 3 に圧力上昇の様子は見られる。ジルカロイ燃焼による圧力の急激な上昇は、2 1 時、2 3 時、翌 1 5 日 2 時頃の 3 回発生している。

いずれの圧力上昇の場合も、圧力の上昇が始まった時刻は、高温となった炉心に冷却水が到達した時刻と考えられる。この内、2 3 時に発生した第 2 回目の圧力上昇が最も高く、かつその時刻に正門付近の放射線量が 10Sv に上昇しているので、この時刻に最も激しい炉心溶融が起こり、大量の水素ガスが外部環境に放出されたと考えている。
